# Le développement de Kangiqsualujjuaq, nord-est du Nunavik (Canada) : entre pressions anthropiques et risques naturels

Decaulne A.<sup>1</sup>, Bhiry N.<sup>2</sup>

# LE DEVELOPPEMENT DE KANGIQSUALUJUAQ, NORD-EST DU NUNAVIK (CANADA) : entre pressions anthropiques et risques naturels

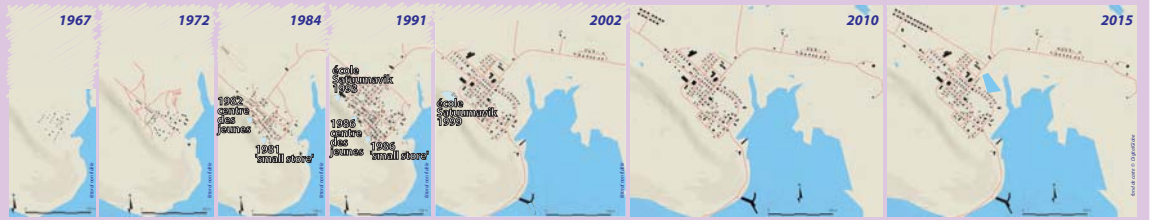
- 7 photographies aériennes de 1967 à 2015, archives, entretiens
- 1970s : réorganisation dans la vallée, vers les hautes terrasses et le pied du versant sud-ouest (abri des vents dominants d'ouest)
- 1980s : **4 avalanches** (dégâts matériels et personnes délogées)
- 1999-2000 : zone d'exclusion sous le versant avalancheux et nouveau quartier au fond de l'anse Akilasakallak
- 1959-1961 : établissement de la coopérative + installation permanente de quelques familles Inuit
- 1993 : **1 avalanche** (un blessé en arrière de l'école)
- 2000s et 2010s : développements au fond de l'anse, dans la vallée et au-delà du col (aéroport, traitement des déchets, etc.)
- élargissement du réseau routier (graviers) : dans la vallée et ses environs immédiats
- 1999 : **1 avalanche** (9 morts, 25 blessés, dans le gymnase de l'école)

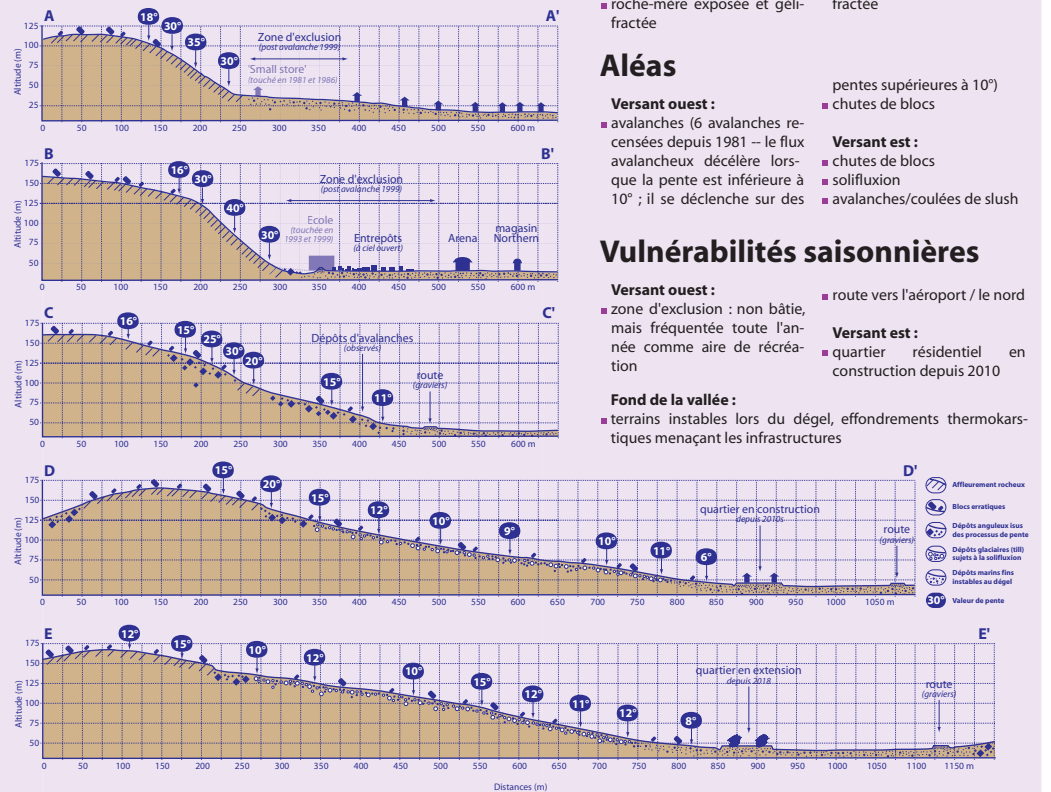
### Caractéristiques topographiques

### Versant ouest :

- pentes fortes
- faibles dénivellés
- roche-mère exposée et gélifractée

### Versant est :

- pentes modérées
- roche-mère exposée et gélifractée

### Aléas

#### Versant ouest :

- avalanches (6 avalanches recensées depuis 1981 – le flux avalancheux décélère lorsque la pente est inférieure à 10° ; si se déclenche sur des

- pentes supérieures à 10°
- chutes de blocs

#### Versant est :

- chutes de blocs
- solifluxion
- avalanches/coulées de slush
